Ручное шабрение на заводах Sodick

Три причины, почему станок с долговечной точностью можно построить только с ручным шабрением

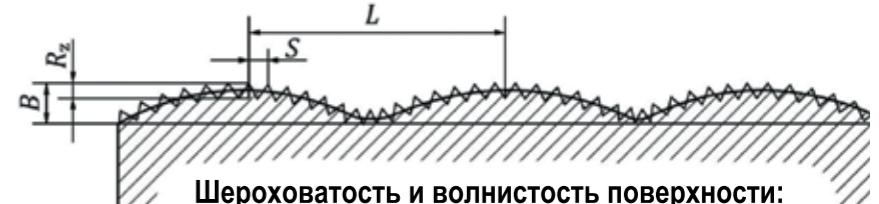
Шероховатость и волнистость поверхности:
Rz - высота, **S** - шаг микронеровностей (шероховатость);
B - высота волн, **L** - шаг волны (волнистость)

- **волнистость** (с высотой волн до почти 4 мкм);
- **микротрешины, прижоги и внутренние напряжения**;
- **шаржирование** поверхностного слоя **микроабразивом** (что приводит к быстрой коррозии!).

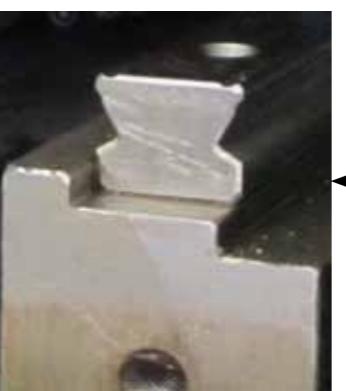
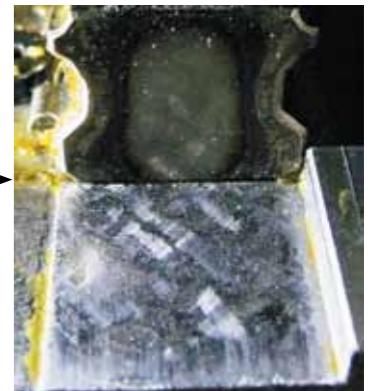
Шабреная поверхность выглядит специфически, ее не спутать со шлифованной: край шабреной посадочной плоскости станка Sodick, на которой установлена линейная направляющая. Шабрение как бы растирает (размазывает) волны на поверхностях, разрушая периодичность и снижая гребни до 1 мкм.
