## Ручное шабрение на заводах Sodick

Три причины, почему станок с долговечной точностью можно построить только с ручным шабрением

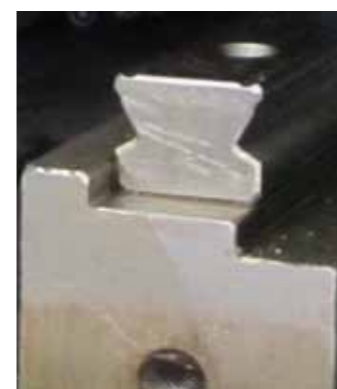
Явно **шлифованная поверхность** с установленной линейной направляющей японского станка «не-Содик». Станок потерял точность всего за 4 года (фото сделано по время ремонта)

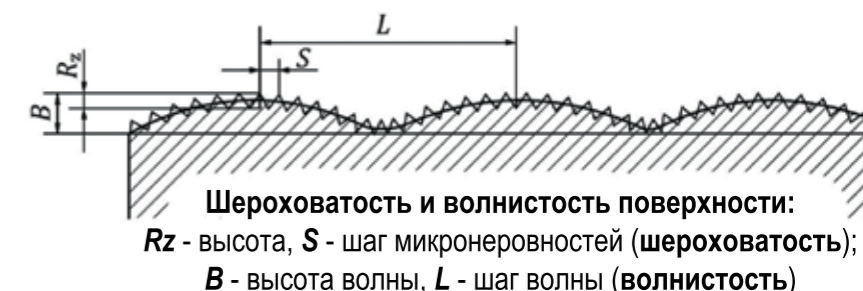
- **волнистость** (с высотой волн до почти 4 мкм);
- **микротрещины, прижоги и внутренние напряжения;**
- **шаржирование** поверхностного слоя микроабразивом (что приводит к быстрой коррозии!).

Наибольшую опасность представляет волнистость. Когда на шлифованную (не шабреную!) плоскость с волнистостью крепится какой-то другой элемент конструкции, контактирующая плоскость которого также имеет волнистость, то гребни волн одной плоскости со временем под нагрузкой смещаются, попадая во впадины волн на другой сопряженной плоскости. Причем в разных точках контактирующих поверхностей смещение происходит разнонаправленно. В результате - сдвиги и перекосы элементов относительно друг друга.
